SERRES ET FERRONNERIES D'ANTAN

Restauration de la serre de Courthezon

Restauration à l'identique d'un ensemble jardin d'hiver de 200 m² et d'une galerie (serre adossée) de 80 m².

CHÂTEAU DE VAL DE SEILLE COURTHEZON VAUCLUSE

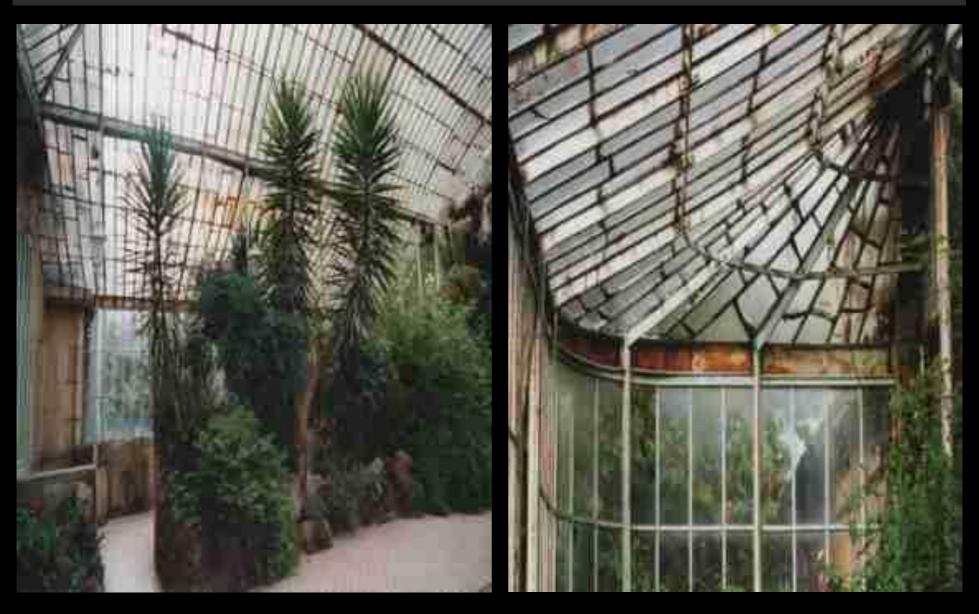
ETAT SANITAIRE DU JARDIN D'HIVER

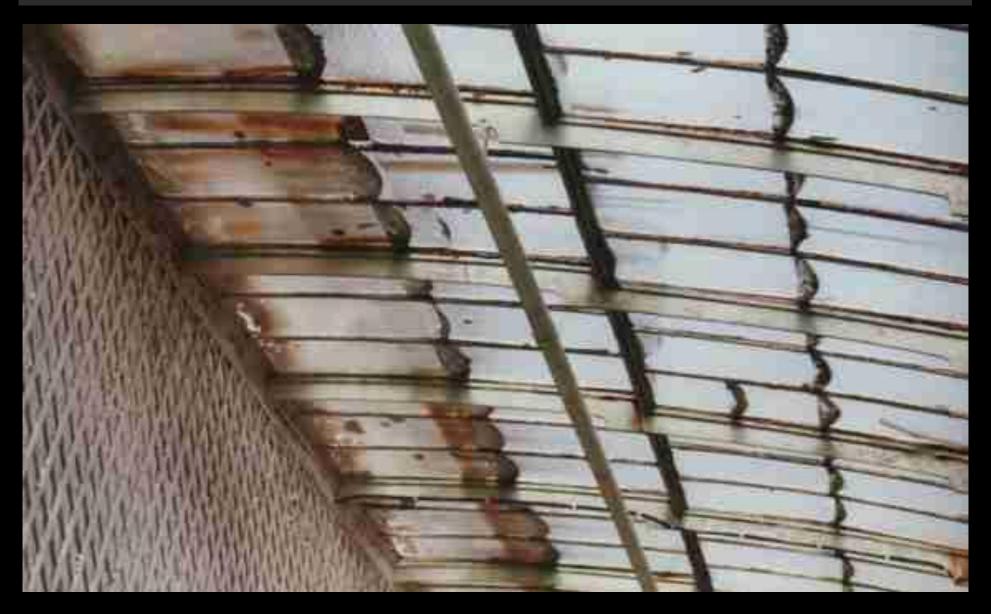
LE VERRE ANCIEN N'EST PAS RECUPERABLE

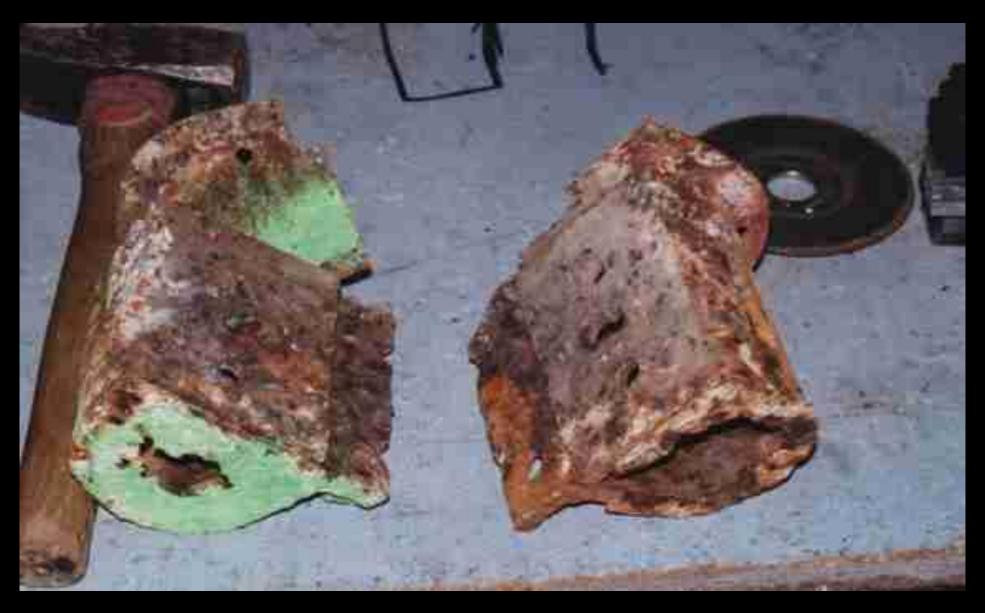
IDENTIFICATION DES PARTIES ENDOMMAGEES

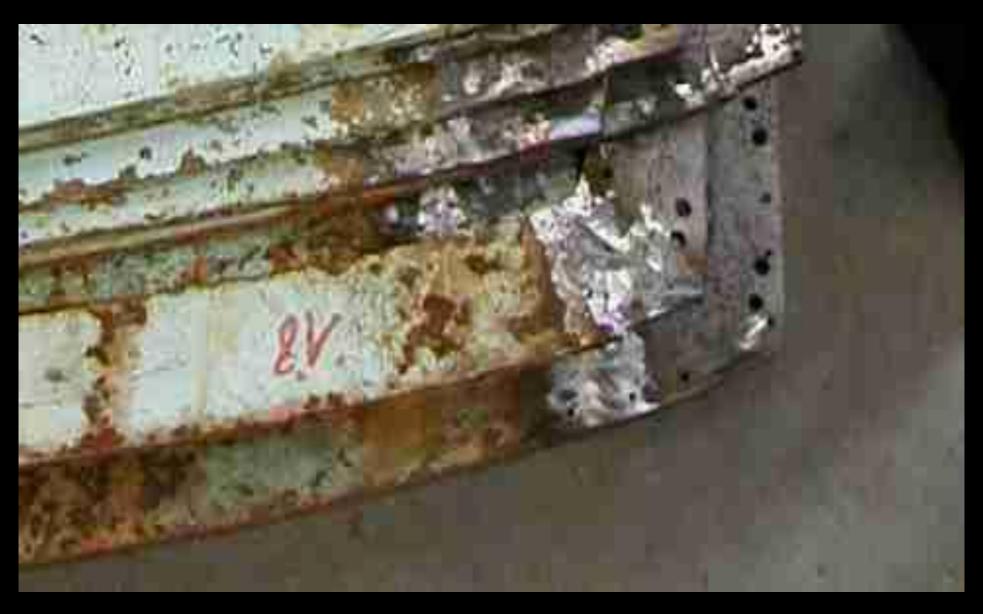
DIAGNOSTIC PRECIS

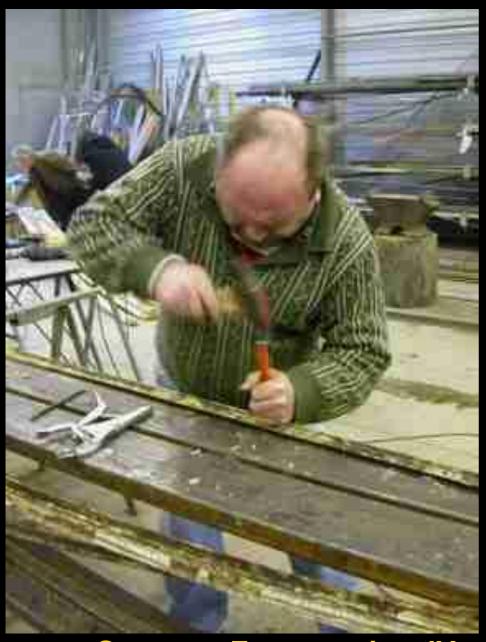
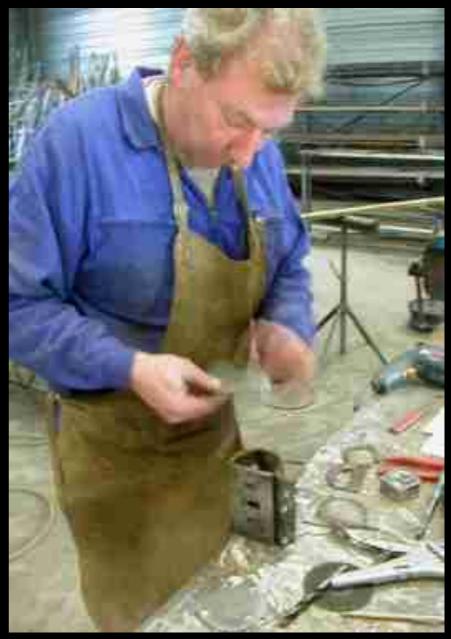
ETUDE DE LA QUALITE DES MATERIAUX ET DES TECHNIQUES D'ASSEMBLAGES

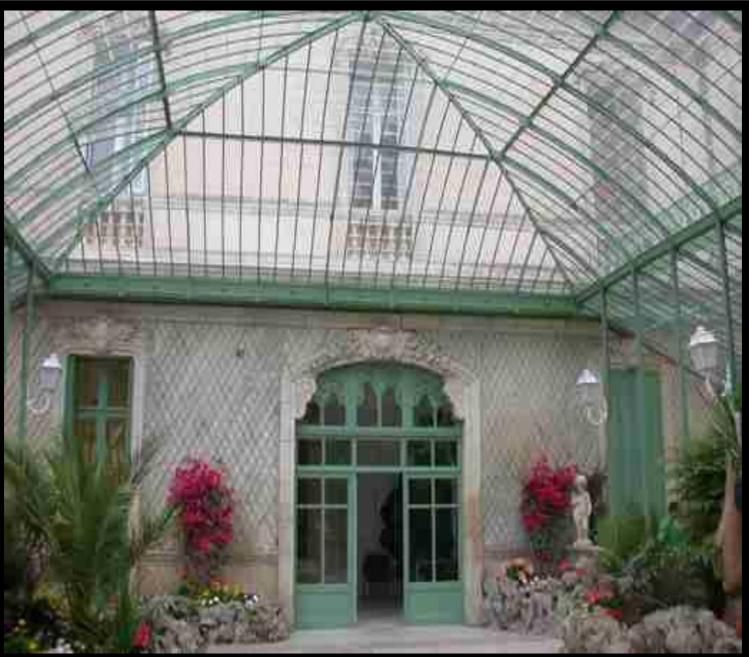
LE CHOIX DE L'EPAISSEUR DU VERRE EST TRES IMPORTANT POUR LA STRUCTURE

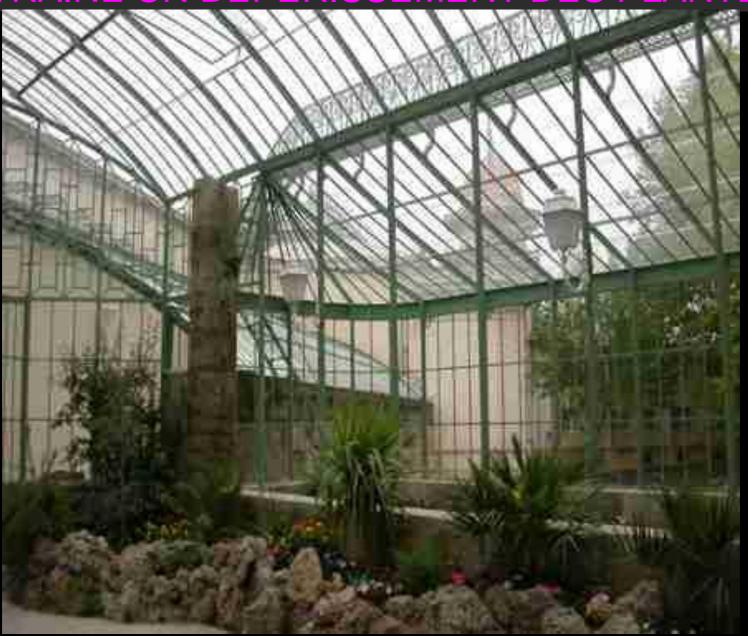
LE VERRE FEUILLETE EST A DECONSEILLER IL ENTRAINE UN DEPERISSEMENT DES PLANTES

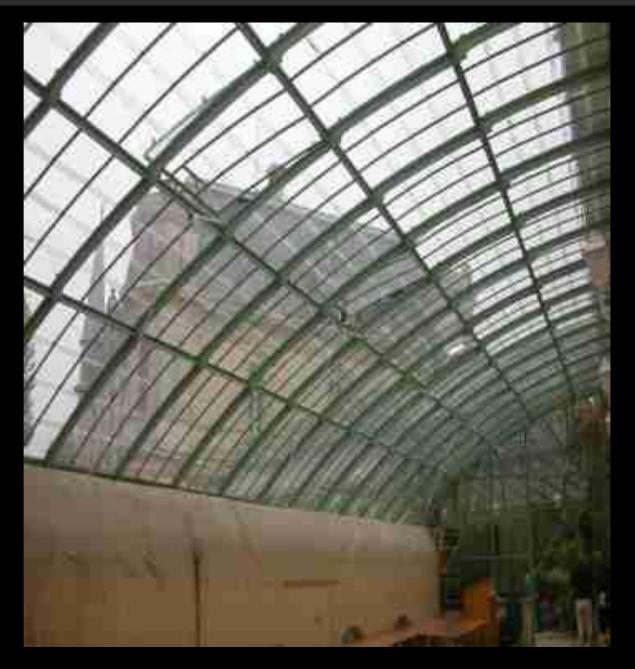
CHÂSSIS D' AERATION EN TOITURE

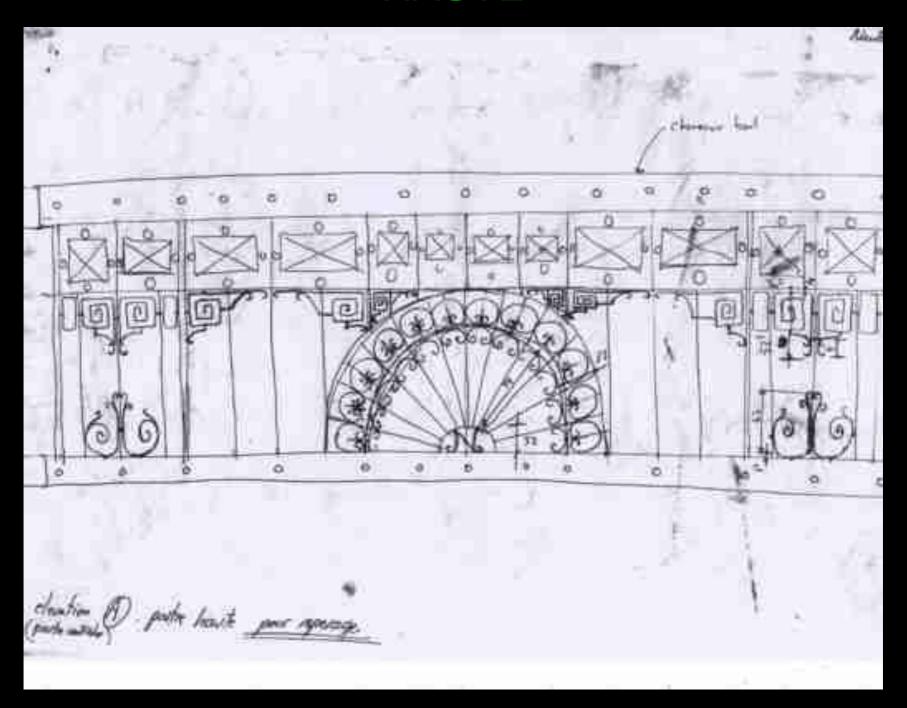
CROQUIS POUR REPERAGE DE LA PARTIE HAUTE

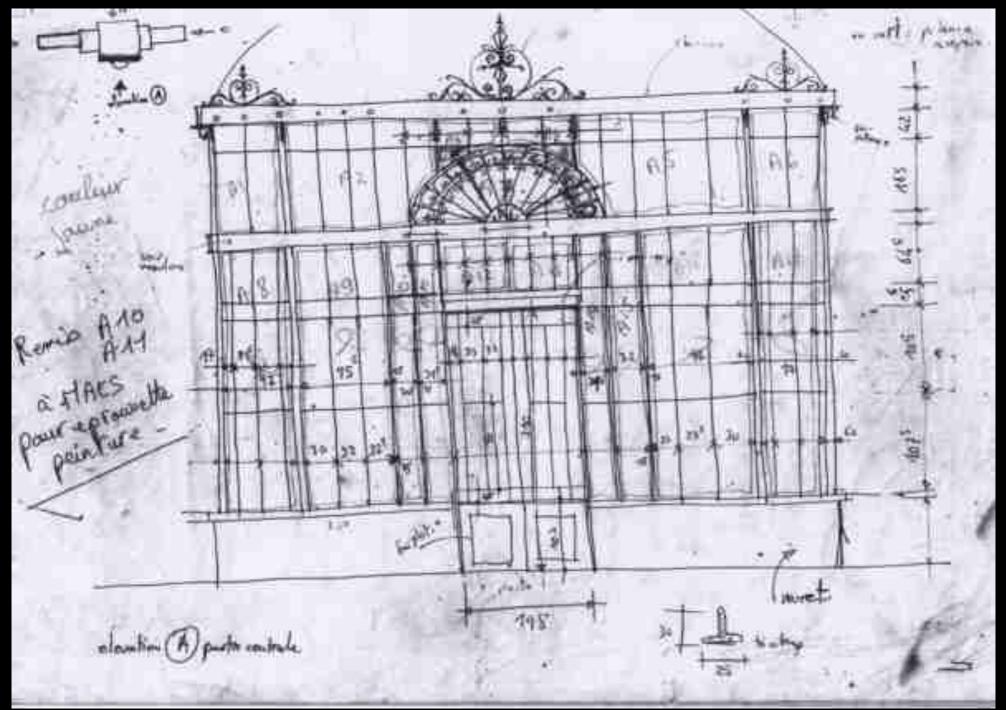
ELEVATION PARTIE CENTRALE

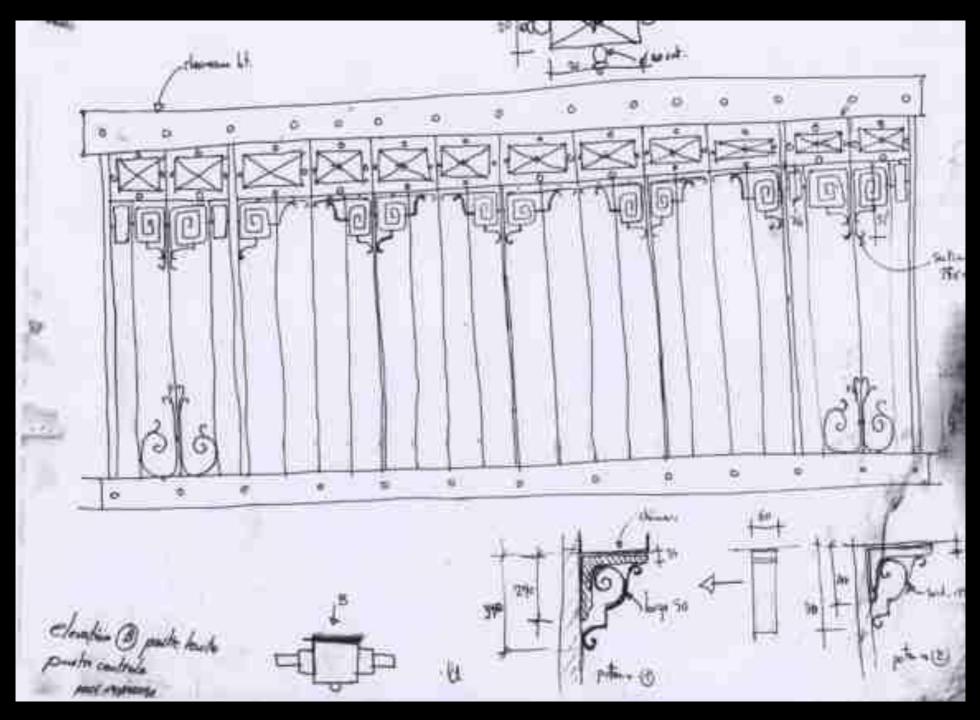
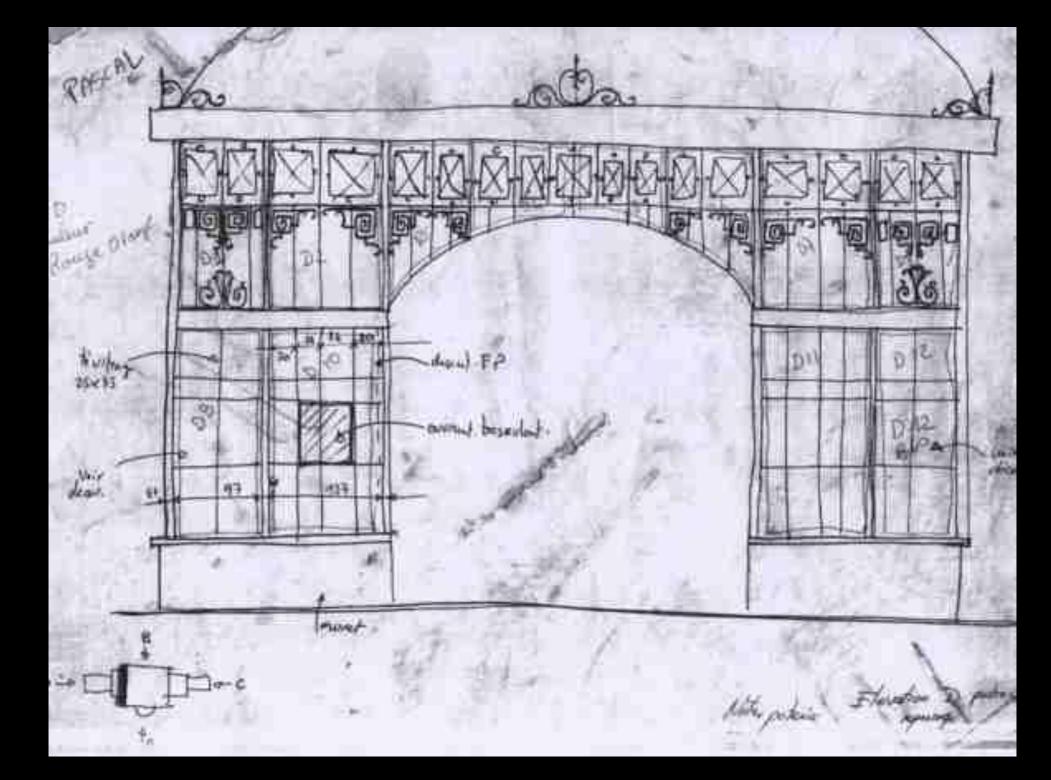
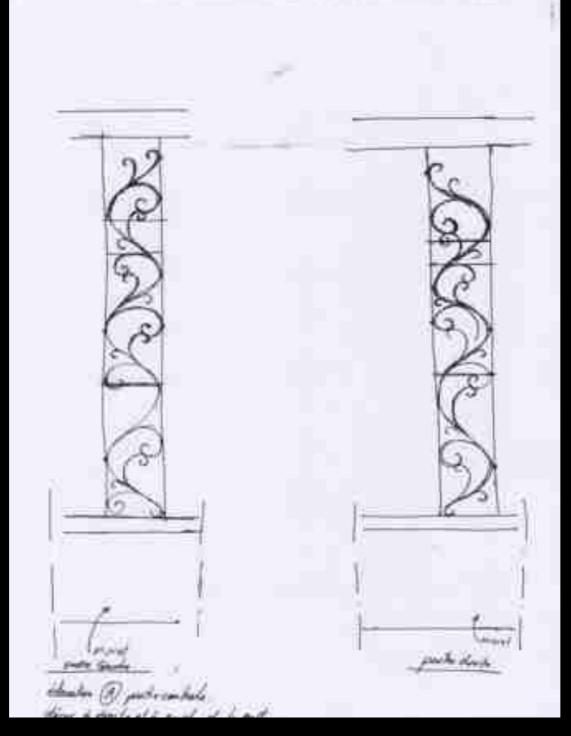
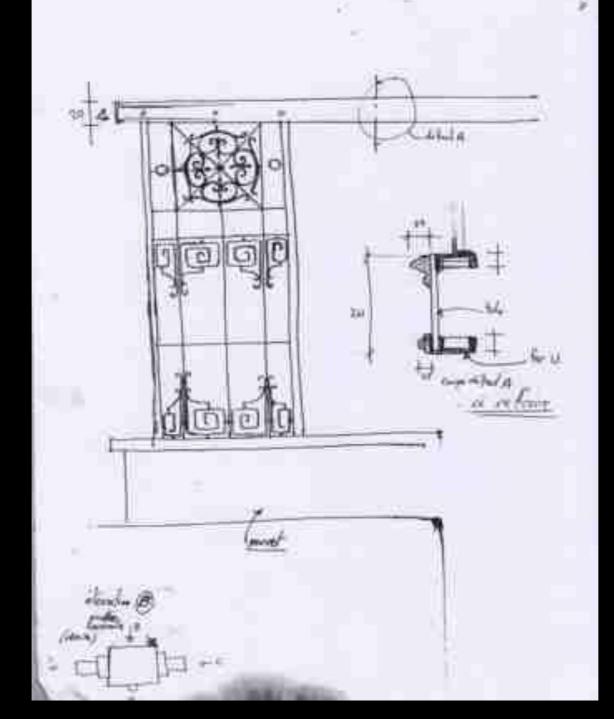
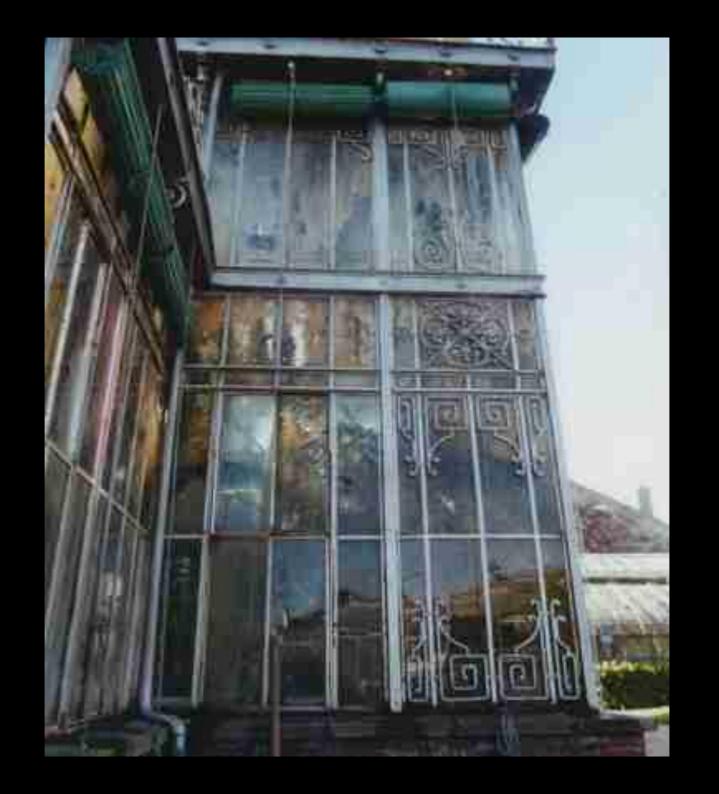
RELEVE DES COTES DES SECTIONS

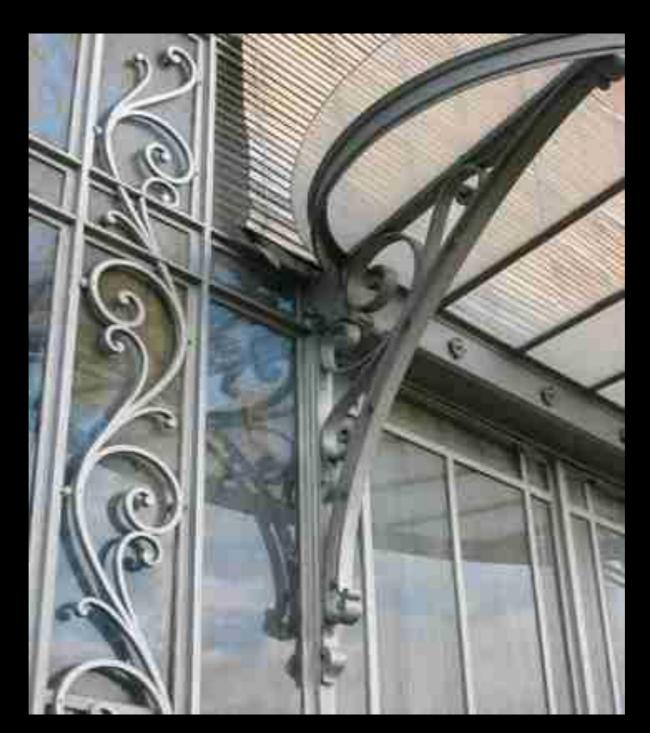
DETAILS DES FERRONNERIES

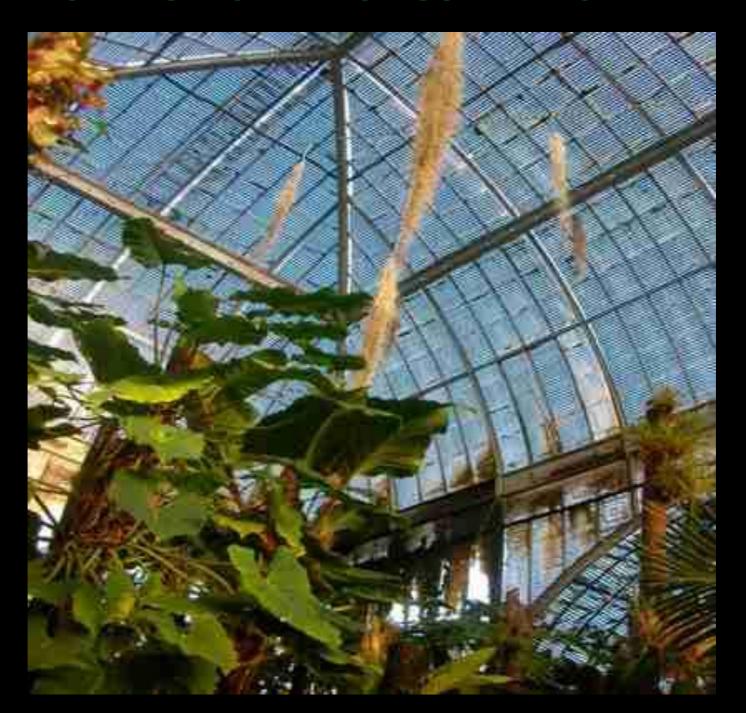
CLAIES D'OMBRAGE SUR LE DÔME

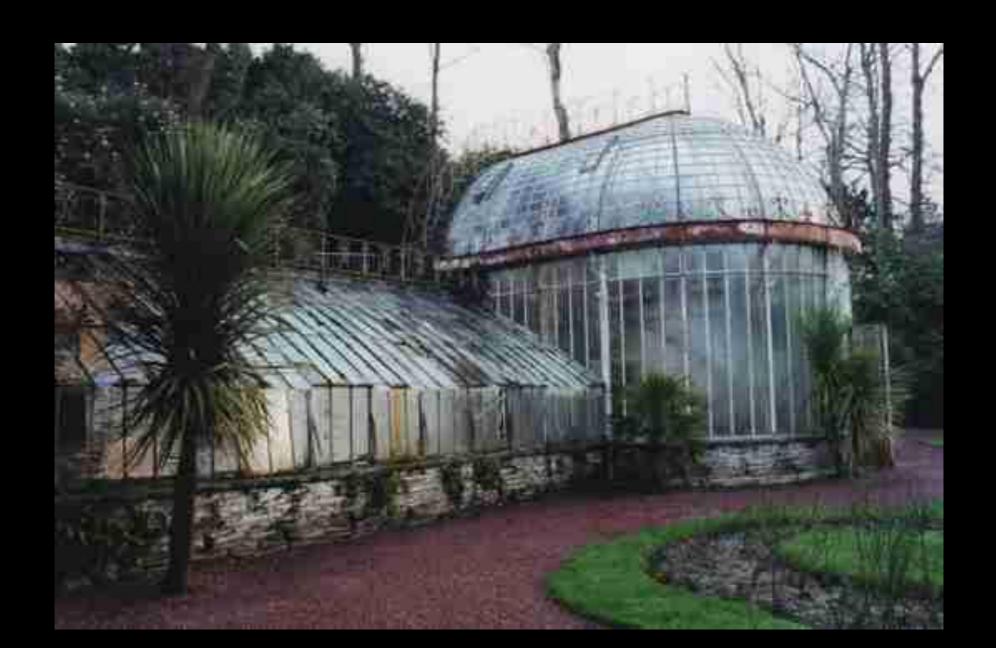
L'ASPECT EN MILLE FEUILLES MONTRE QUE LES INFILTRATIONS ONT ENDOMMAGE LES FERS

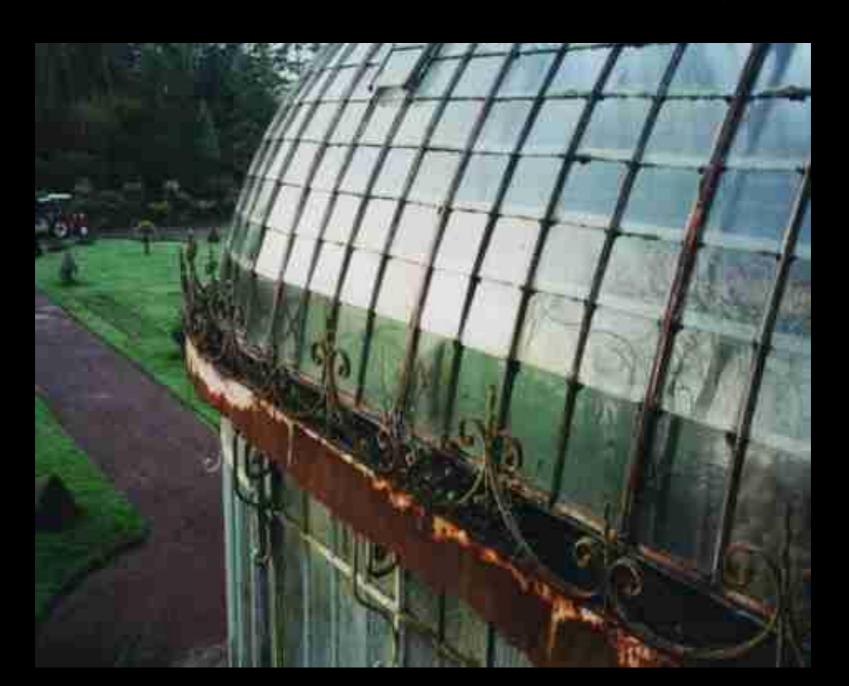
ETAT DU CHENEAU A FABRIQUER

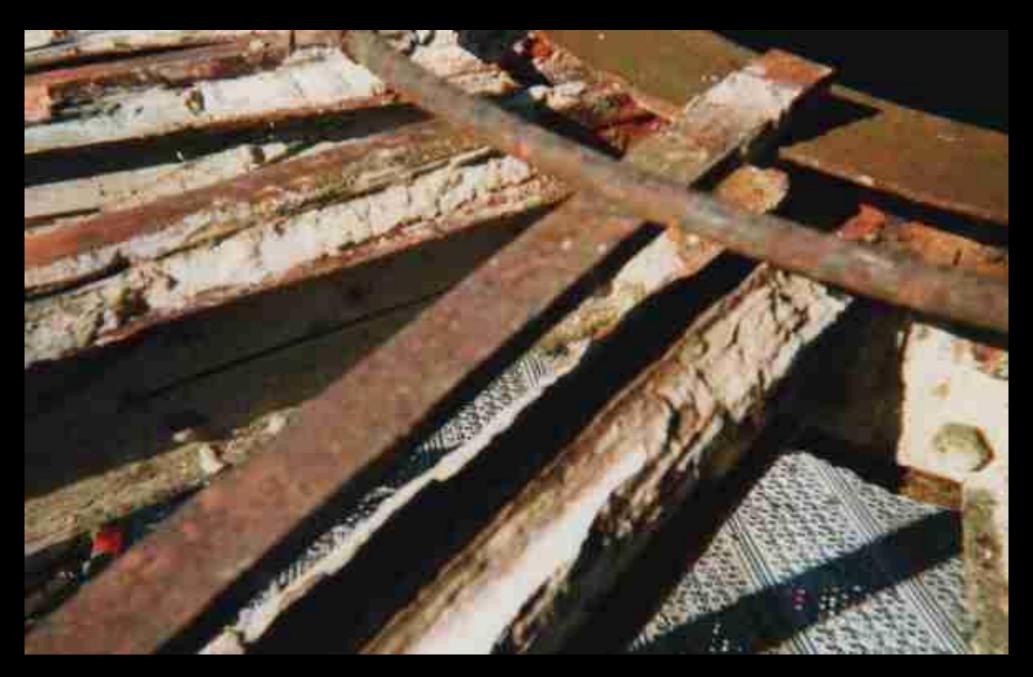
ASSEMBLAGE DES PETITS BOIS SUR LA CLEF

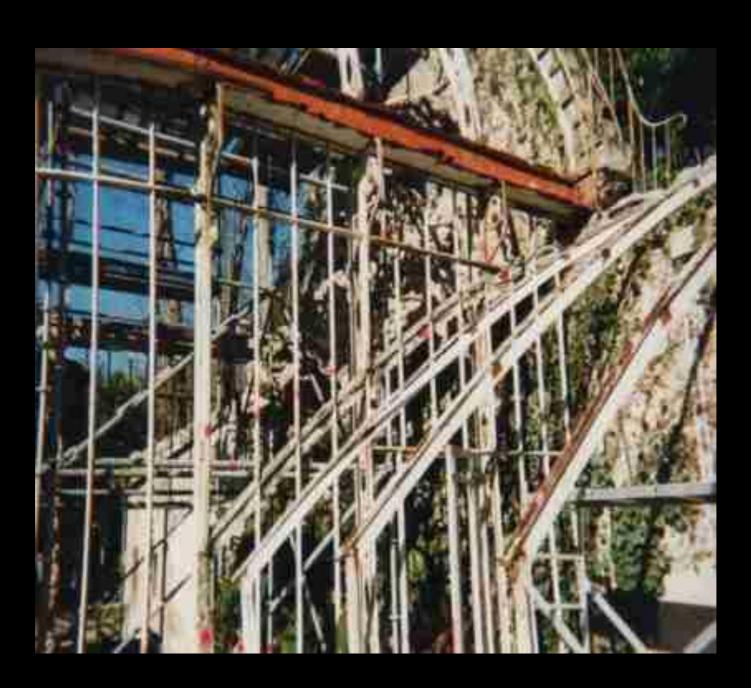
REPERAGE AU CISEAU

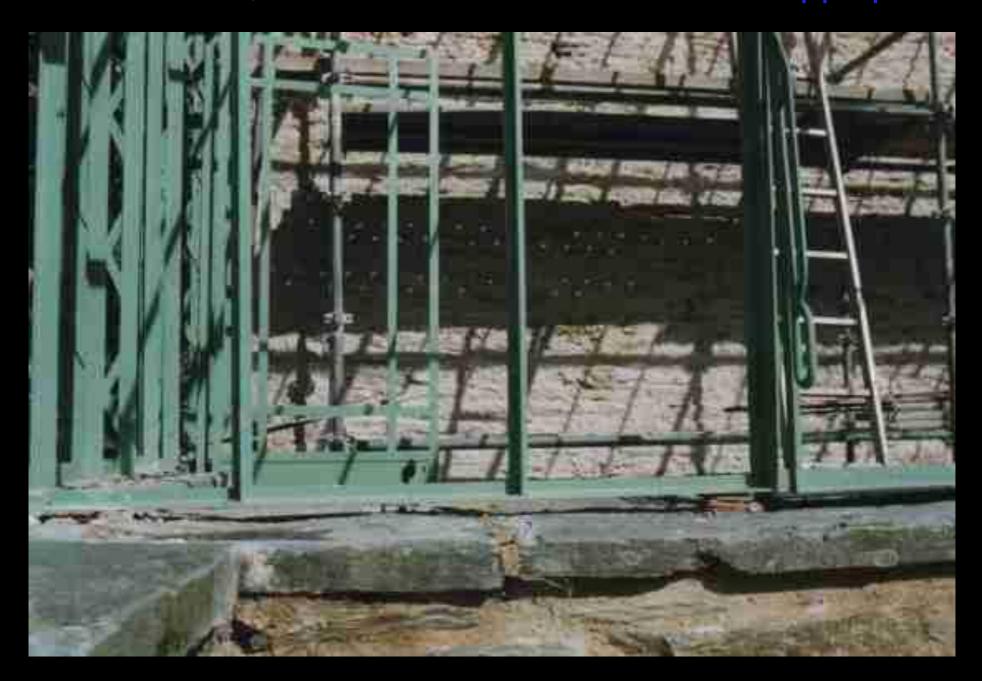
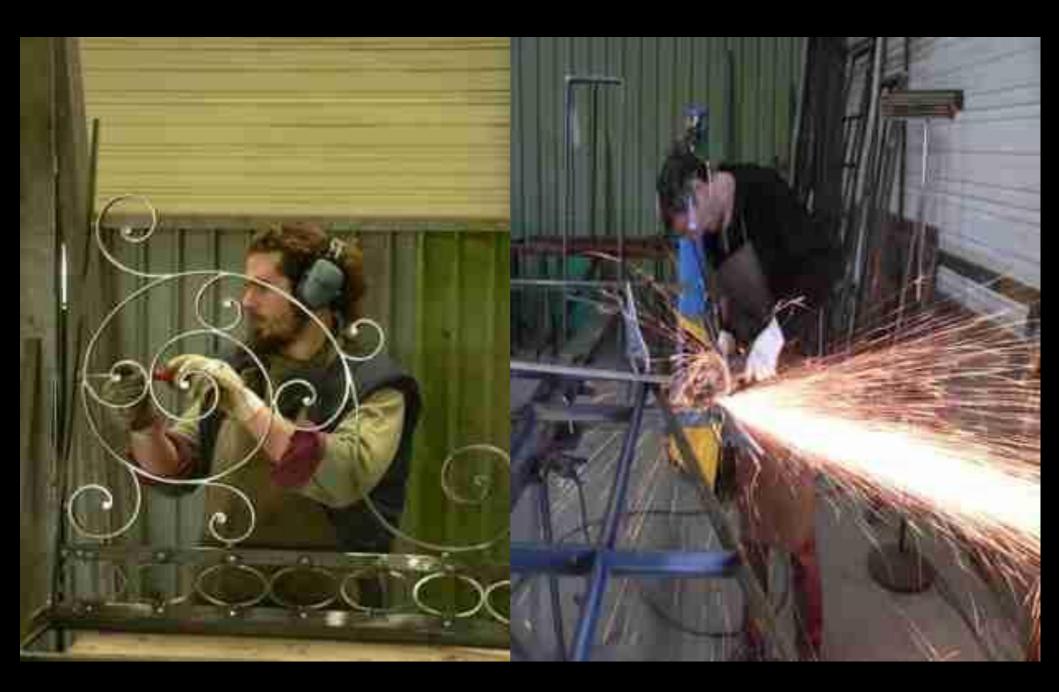
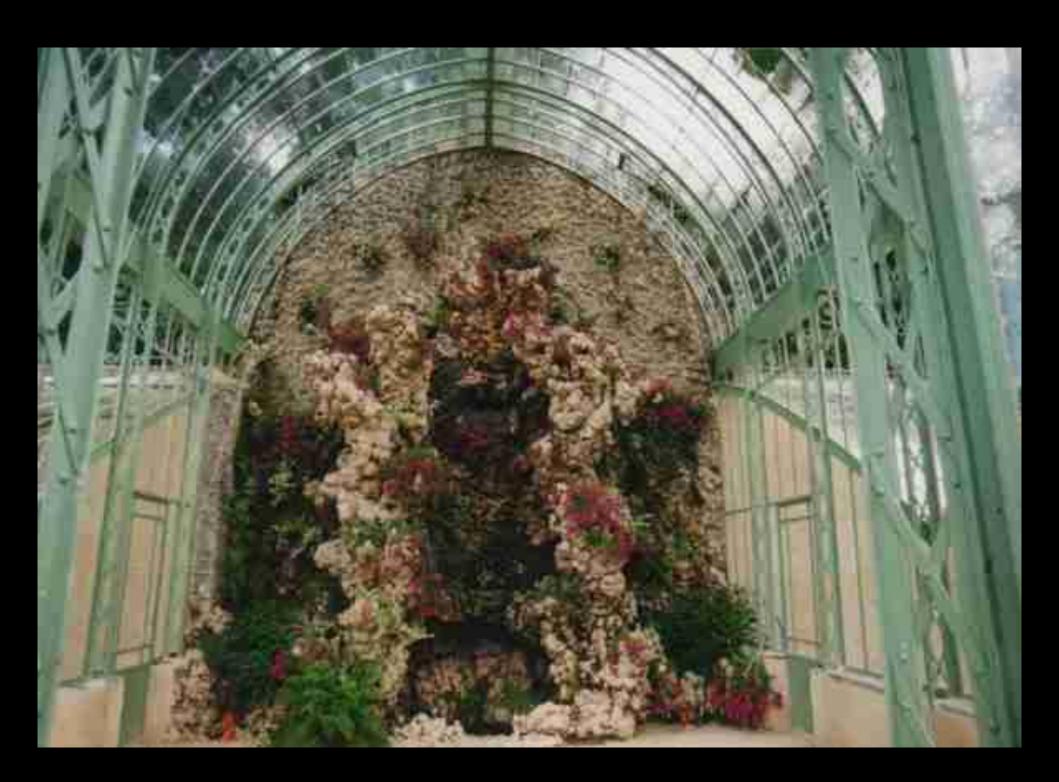
Recherche de la peinture d'origine: aucune trace n'a été découverte, la couleur vert Véronèse sera appliquée
